野口漁港海岸長寿命化計画策定業務

概要版

平成31年3月

第一復建株式会社

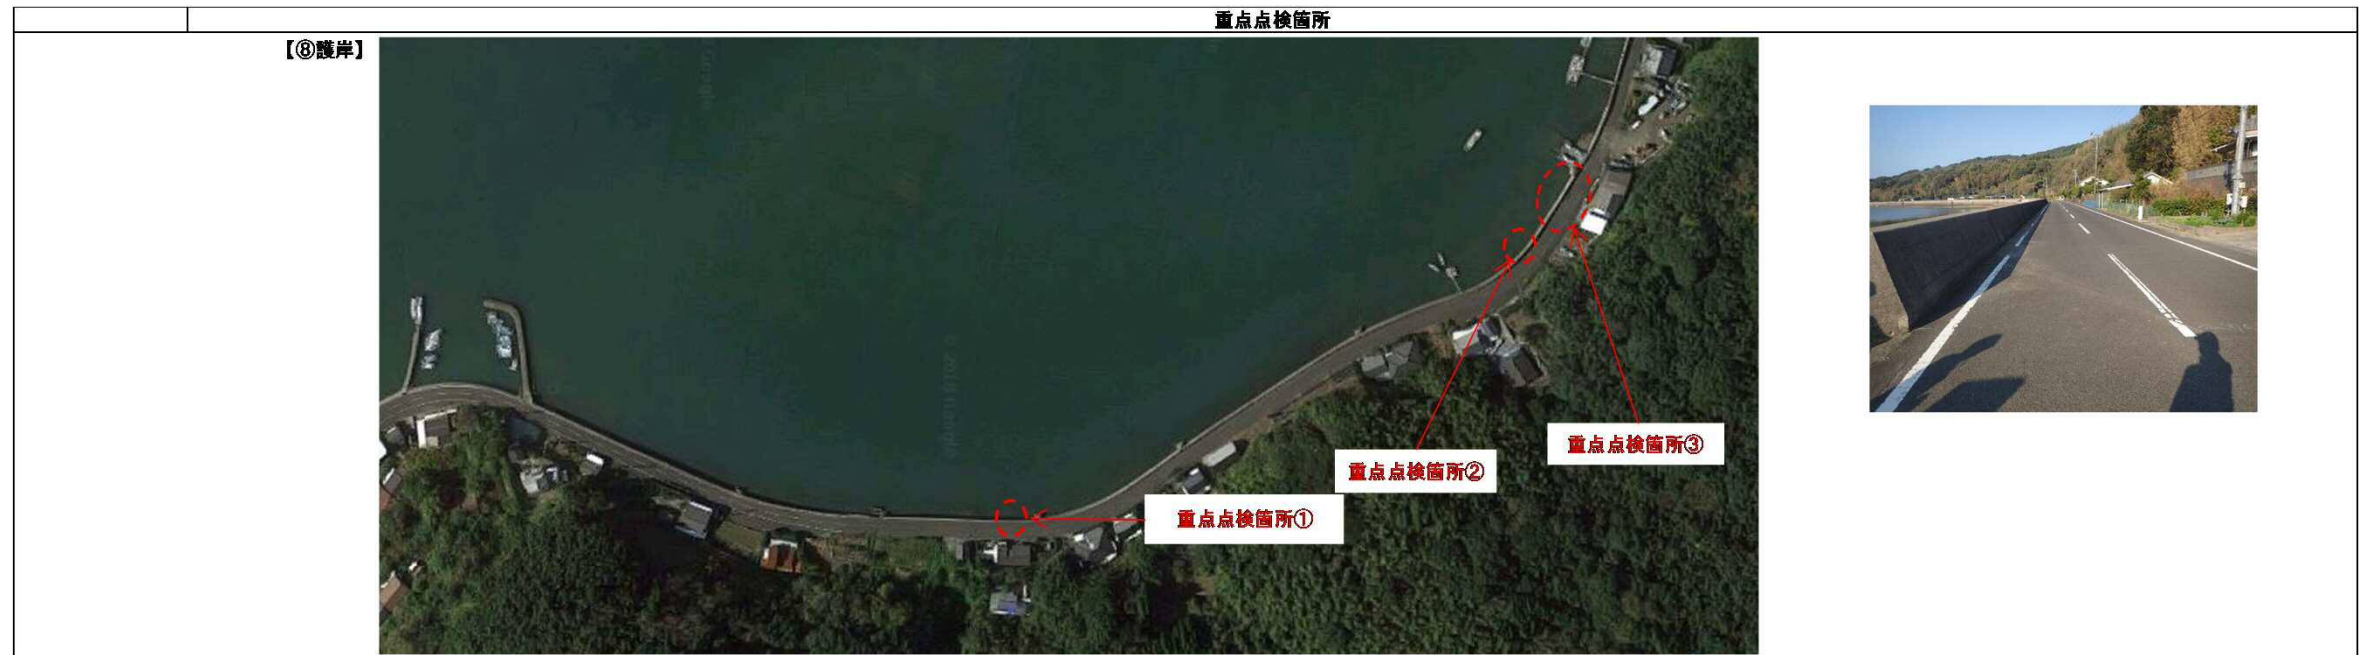
・29, 45, 46, 50, 51, 52 スパンの表法被覆工に、打ち継ぎ目から少量の水が確認された。打ち継ぎ目にずれは無いが、変状の進行の有無を確認する必要があるため、重点点検箇所に設定する。

各一定区間において最も変状が進んでいる箇所（スパン）	重点点検箇所①				重点点検箇所②				重点点検箇所③															
	健全度評価		C		一定区間		健全度評価		C		一定区間		健全度評価				健全度評価				健全度評価			
	変状ランク		c		工種		表法被覆工		変状ランク		c		工種		表法被覆工		変状ランク		c		工種		表法被覆工	
変状箇所の概要				変状箇所の概要				変状箇所の概要				変状箇所の概要				変状箇所の概要								
打ち継ぎ目からの水が少量確認されている。【29sp】				打ち継ぎ目から水が少量確認されている。【45,46sp】				打ち継ぎ目からの水が少量確認されている。【50,51,52sp】

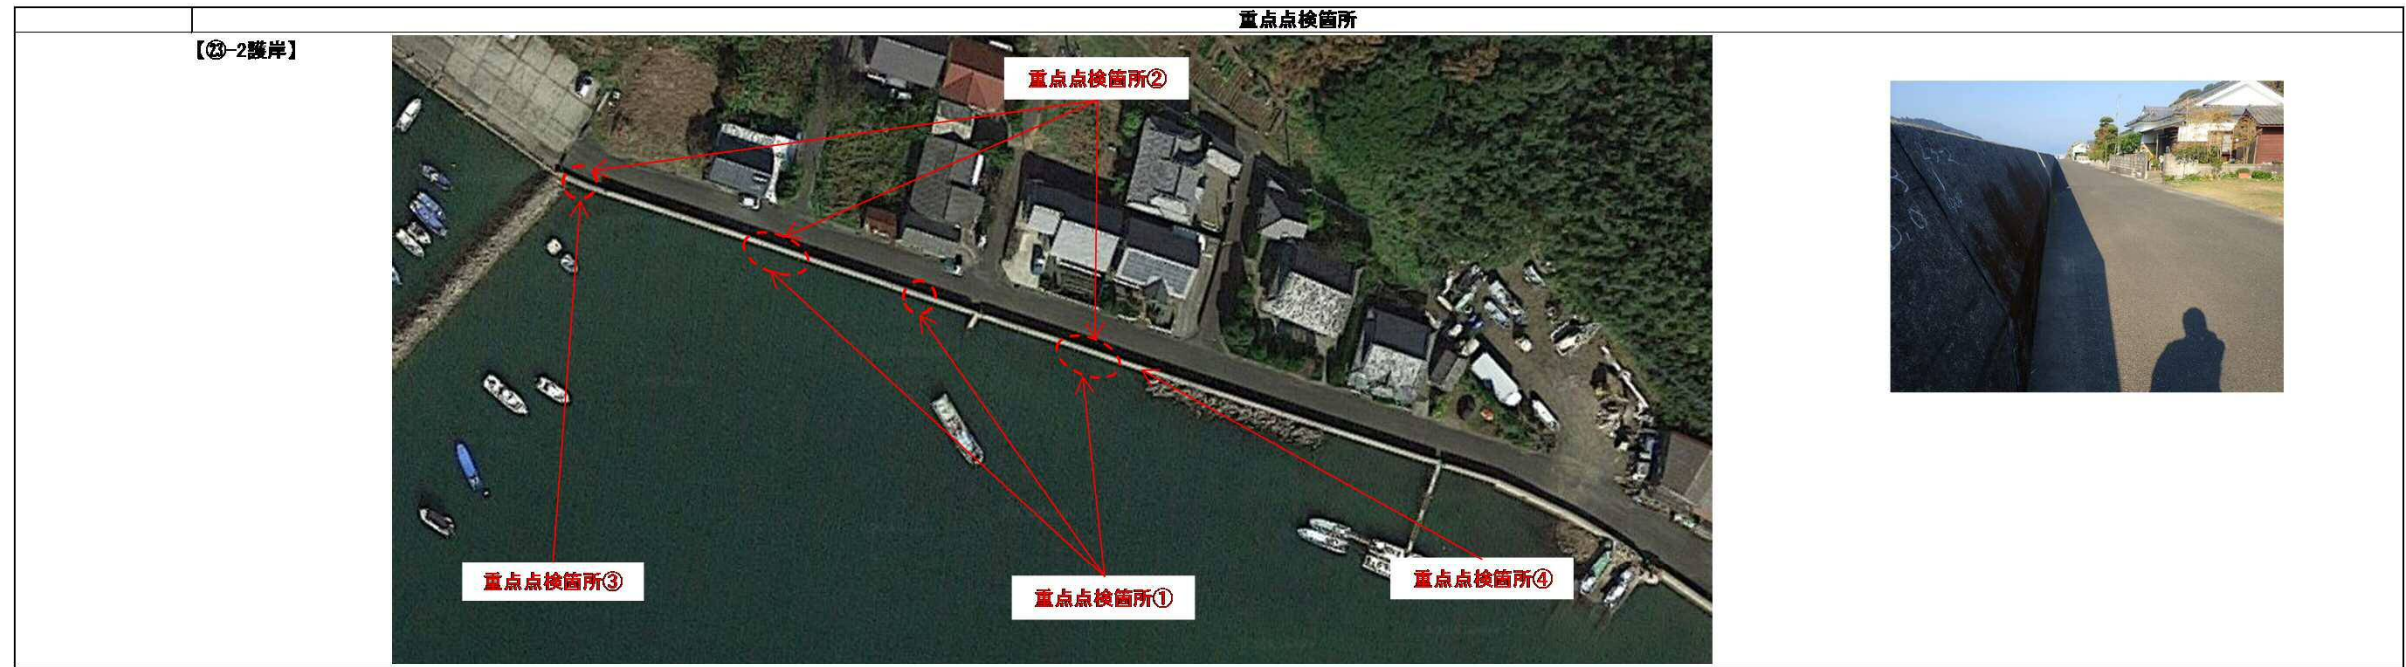
・8, 9, 12, 14, 15 スパンの波返工に b ランクの欠損が生じており、変状の進行の有無を確認する必要があるため、重点点検箇所に設定する。

・8, 9, 14, 18 スパンの天端被覆工に部分的な沈下、陥没が生じており、変状の進行の有無を確認する必要があるため、重点点検箇所に設定する。

・18 スパンの波返工に a ランクのひび割れが発生しており、変状の進行の有無を確認する必要があるため、重点点検箇所に設定する。

・表法被覆工全体に b ランクのひび割れが発生しており、変状の進行の有無を確認する必要があるため、重点点検箇所に設定する。

各一定区間において最も変状が進展している箇所(スパン)	重点点検箇所①				重点点検箇所②				重点点検箇所③				重点点検箇所④						
	健全度評価	B	一定区間	No.2	健全度評価	B	一定区間	No.2	健全度評価	B	一定区間	No.2	健全度評価	B	一定区間	No.2	健全度評価		一定区間
	変状ランク	b	工種	波返工	変状ランク	d	工種	天端被覆工	変状ランク	a	工種	波返工	変状ランク	b	工種	表法被覆工	変状ランク	工種	変状ランク
変状箇所の概要				変状箇所の概要				変状箇所の概要				変状箇所の概要				変状箇所の概要			
欠損が激しく、鋼材が露出している。【8,9,12,14,15sp】				波返工との境目が部分的に沈下、陥没している。【8,9,14,18sp】				背面まで貫通したひび割れが発生している。【18sp】				全体的にひび割れが発生している。【1~18sp】

標準断面図	シナリオ1 鋼矢板式護岸工 + ひび割れ充填工		シナリオ2 重力式護岸 + ひび割れ充填工			
構造概要	・表法被覆工部分の高強度コンクリート矢板に、補修可能なひび割れが生じているが、天端被覆工は漁港への道路も兼ねていることから、撤去して新設することが出来ない。したがって、前面に自立式の鋼矢板式護岸を設置する案とした。また、波返工下部にも欠損が生じているため、矢板式護岸の上部工で欠損を埋め戻す。その他ひび割れ変状部(ランクa)については、ひび割れ充填工法を行う。		・表法被覆工部分の高強度コンクリート矢板に、補修可能なひび割れが生じているが、天端被覆工は漁港までの道路も兼ねていることから、撤去して新設することが出来ない。したがって、前面に重力式護岸を設置する案とした。また、波返工下部にも欠損が生じているため、重力式護岸の本体工で欠損を埋め戻す。その他ひび割れ変状部(ランクa)については、ひび割れ充填工法を行う。			
施工性	・すべて陸上作業のため一部交通規制等の制約がある。 ・床掘実施時に、海水の濁りの影響が懸念される。		・重力式護岸の設置に際して、軟弱地盤の改良が必要であり、床掘および地盤改良の実施が必要である。その際、どちらの工程においても海水の濁りの影響が懸念される。 ・床掘した土砂の処分および処分先の検討、処分土砂の分析試験が必要となる。 ・現地盤から1.0m掘り下げ床掘を実施するにあたり、既存矢板の転倒の恐れが懸念される。			
耐用年数	矢板式護岸対策箇所50年、その他ひび割れ補修箇所10年。		重力式護岸対策箇所50年、その他ひび割れ補修箇所10年。			
経済性 (諸経費60%含む)	実施時期	対策	概算工事費(千円)	実施時期	対策	概算工事費(千円)
	初回(2020年度)	矢板式護岸工	103,048	初回(2020年度)	重力式護岸工	75,943
	初回(2020年度)	ひび割れ充填工法	299	初回(2020年度)	ひび割れ充填工法	299
	2030年度	〃	299	2030年度	〃	299
	2040年度	〃	299	2040年度	〃	299
