# 桂島漁港海岸 長寿命化計画策定業務

## 【業務概要版】

# 3. 一次点検(1/5)

### 区間1：A-1～A-5

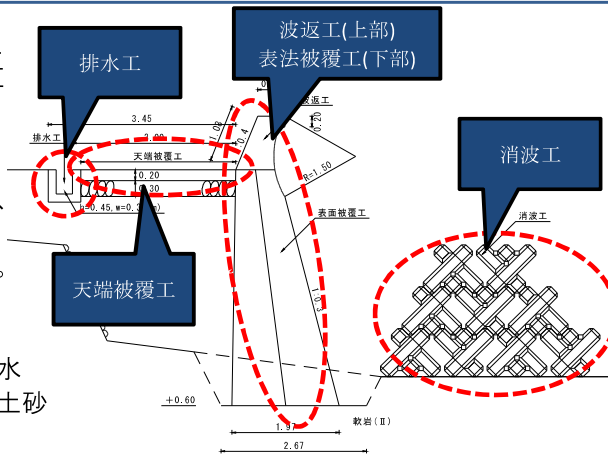
- 天端被覆工：設計図面と対比すると全体的に沈下が見られるが、洗掘が生じていないことから、吸出しによるものではないと推測されるため、経過観察が望ましい。
- 表法被覆工：鉄筋露出やうき、ひび割れ等が散見された。(波返工)
- 排水工：ひび割れが生じているが、軽微であることから排水機能に影響はないと判断できる。ただし、底版に土砂が堆積しているため、定期的な清掃が望ましい。
- 消波工：スパンA-3部において一部移動・散乱が見受けられた。
