# 3. 一次点検(2/5)

## ●護岸【区間2】

### 区間2：B-1～B-5

## 一次点検結果を踏まえた二次点検箇所抽出

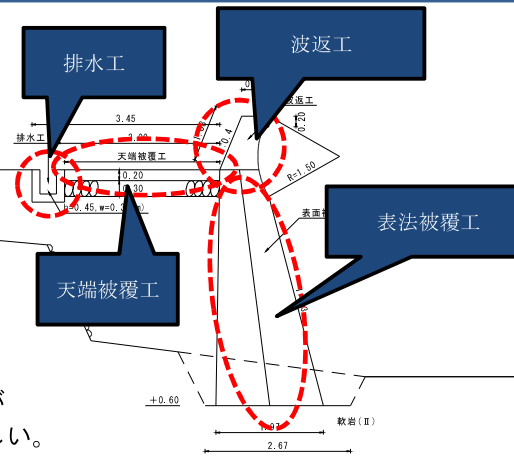
- 天端被覆工：設計図面と対比すると全体的に沈下が見られるが、洗掘が生じていないことから、吸出しによるものではないと推測されるため、経過観察が望ましい。
- 波返工：鉄筋露出やひび割れ等が散見された。
- 表法被覆工：欠損やうきが散見された。
- 排水工：樹木の根による破損や、側壁の傾斜が見られた。雨水の浸透により、舗装下の空洞化が生じる恐れがあり、損傷の進展等の経過観察をすることが望ましい。

▲①沈下(h=70mm)

▲②ひび割れ

▲③鉄筋露出

▲④ひび割れ

▲⑤うき

▲⑥欠損

▲⑦破損

▲⑧側壁傾斜(開きW=45mm)

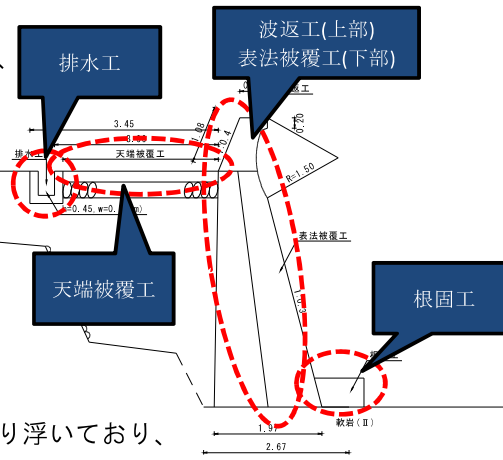
- 天端被覆工：設計図面と対比すると全体的に沈下が見受けられ、洗掘が生じており、背面土砂吸出しの恐れがある。
- 表法被覆工（波返工）：鉄筋露出やうき、ひび割れ等が散見された。また、基礎の露出や、干潮位時に基礎部より部分的に漏水が生じていることから、背面土砂流出の恐れがある。
- 排水工：ひび割れが生じているが、軽微であることから排水機能に影響はないと判断できる。ただし、底版に土砂が堆積しているため、定期的な清掃が望ましい。
- 根固工：全体的に波力を受け破損している。また、下部は洗掘により浮いており、根固工としての機能を有していないと推測される。

▲①沈下(h=170mm)

▲②土砂堆積(全体的)

▲③洗掘(奥行90mm)

▲④その他(漏水)

▲⑤土砂堆積

▲⑥ひび割れ

▲⑦洗掘(深さH=0.4m)

▲⑧破損

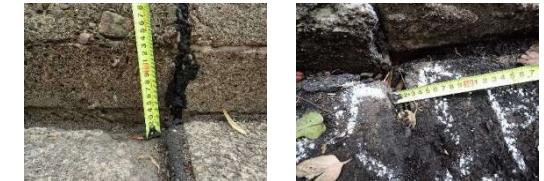
### 天端被覆工

- 天端被覆工：設計図面と対比すると全体的に沈下が見られるが、洗掘が生じていないことから、吸出しによるものではないと推測されるため、経過観察が望ましい。
- 波返工：鉄筋露出やひび割れ等が散見された。
- 表法被覆工：洗掘を受け、本体の移動が生じている。
- 排水工：ひび割れや側壁の傾斜が見られた。  
薄い浸透により、舗装下の空洞化が生じる恐れがあり、損傷の進展等の経過観察をすることが望ましい。  
また、底版に土砂が堆積していることから、定期的な清掃が望ましい。

▲①沈下(h=140mm) ▲②開き(W=20mm)

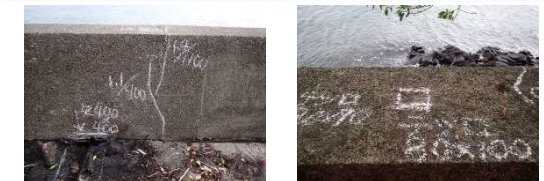
### 波返工

▲③ひび割れ ▲④鉄筋露出

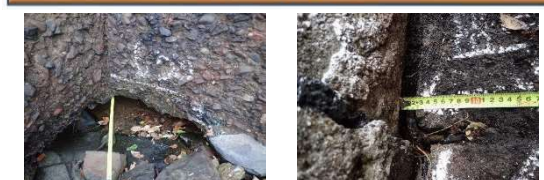
### 表法被覆工

▲⑤洗掘(奥行90mm) ▲⑥移動(W=20mm)

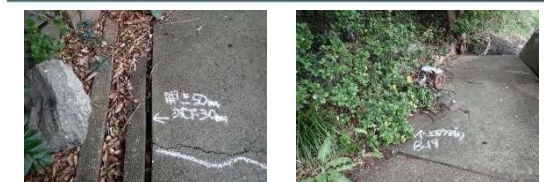
### 排水工

▲⑦側壁傾斜(開き W=50mm) ▲土砂堆積、植生繁茂

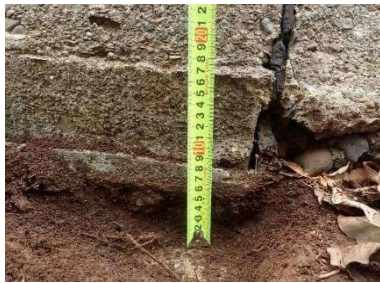
写真1 沈下量180mm(区間No.2 B-7)

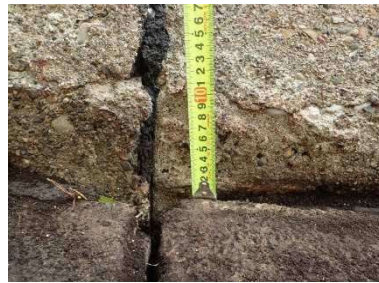
写真2 沈下量100mm(区間No.3 B-15)

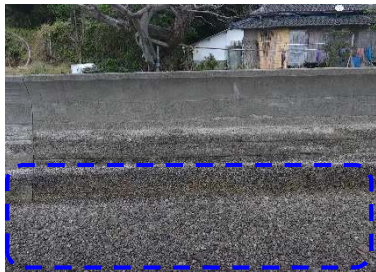
隣接区間(No.2)の前面海底地盤状況

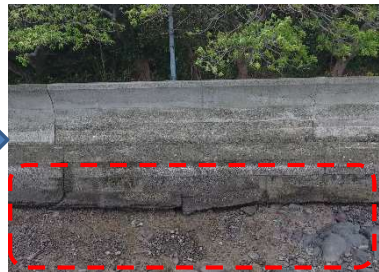
一定区間No.3(B-6~B-14)では、隣接区間No.2には見受けられなかった根固工(コンクリートブロック)の露出及び破損が発生しており、前面海底地盤の洗掘による基礎露出が疑われる。また、一定区間No.4(B-15~B-19)では岩着の直接基礎であり、一部では岩の流出による基礎下の空洞が疑われるため、確認のため調査を行うこととした。したがって、二次点検箇所としては、下に示すとおり、協議により決定した。

一定区間No.3の前面海底地盤及び根固工状況
