# 3. 一次点検(2/5)

## ●護岸【区間2】

### 区間2：B-1～B-5

## 一次点検結果を踏まえた二次点検箇所抽出

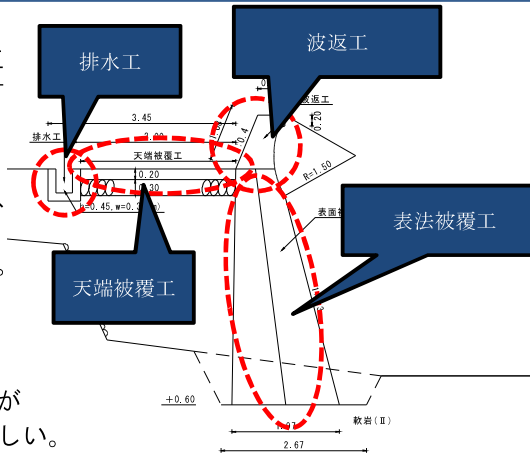
- 天端被覆工：設計図面と対比すると全体的に沈下が見られるが、洗掘が生じていないことから、吸出しによるものではないと推測されるため、経過観察が望ましい。
- 波返工：鉄筋露出やひび割れ等が散見された。
- 表法被覆工：洗掘を受け、本体の移動が生じている。
- 排水工：ひび割れや側壁の傾斜が見られた。  
薄い浸透により、舗装下の空洞化が生じる恐れがあり、損傷の進展等の経過観察をすることが望ましい。  
また、底版に土砂が堆積していることから、定期的な清掃が望ましい。

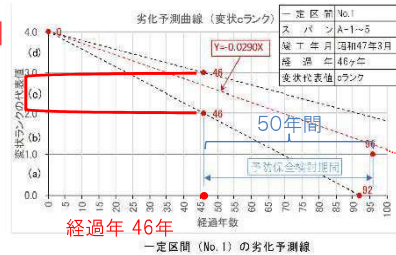
### 【一定区間 No.1】

一定区間毎に、スパン間の変状ランク代表値と経過年数に応じた劣化予測線を作成した。なお、予防保全(修繕等)の時期は、bの範囲において急激に劣化が進行する可能性を考慮して幅を持たせることとし、本地区では保全対策期間(変状ランクがb→aに進行する期間)の中間年度を対策時期とした。
